ASTON MARTIN DB2 GENTLEMAN'S EXPRESS

Restaurierung Jaguar E-Type Serie I

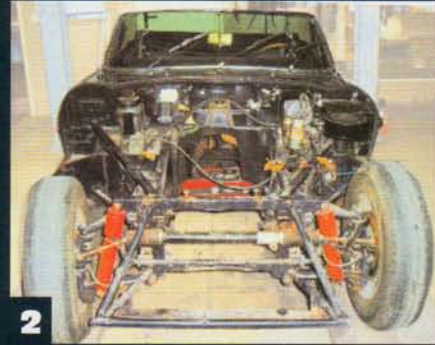
2 Der zweiteilige Hilfsrahmen in stabiler »Monocoque«-Bauweise trägt Motor, Getriebe, Vorderachse und die gewichtige Haube

Nicht mehr zu retten war der aus Vierkant- und Rundrohren bestehende zweiteilige Hilfsrahmen. Er ist an der Motorspritzwand montiert und trägt Vorderachse und die Motor/Getriebeeinheit, sowie das Scharnier der schweren Fronthaube. Aus Sicherheitsgründen darf dieses Bauteil nicht geschweißt oder repariert werden. Das qualitativ überzeugende Neuteil wurde nach originaler Vorgabe in Wagenfarbe lackiert. Aufwändig gestaltete sich auch die Revision der Bremsanlage. Der E-Type ist an allen vier Rädern mit Dunlop-Scheibenbremsen ausgerüstet. Eine Besonderheit stellt das Zweikreisbremssystem dar: Es existieren zwei unabhängige Kreise für Vorder- und Hinterradbremse. Der Bremskraftverstärker wirkt mittels Verteiler auf beide Hauptbremszylinder. Auch hier sind alle benötigten Teile problemlos erhältlich und wurden im Zuge der Restaurierung erneuert oder überholt. ▶

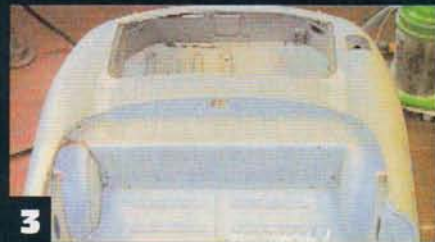
3 Heckansicht: Der Kofferraumdeckel konnte wieder verwendet werden

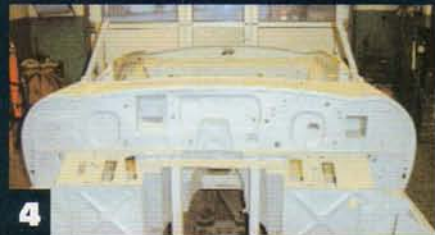
4 An die Motorspritzwand wird später der Hilfsrahmen montiert

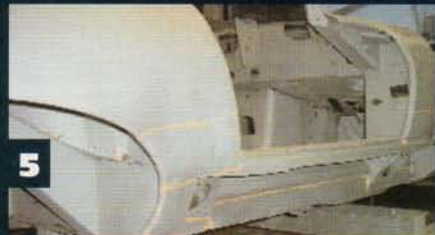
5 Vor dem Sandstrahlen werden die maroden Außenschweller herausgetrennt

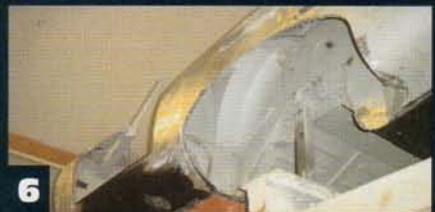
6 Fertig eingeschweißte linke Schwellerseite; Ersatz ist in vernünftiger Qualität erhältlich

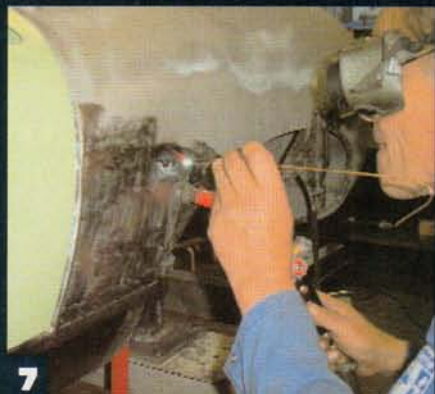
7 Nach alter Handwerkskunst: Zinn geht eine feste Verbindung mit Blech ein und wird mit Karosseriefeile und Excenter-schleifer bearbeitet

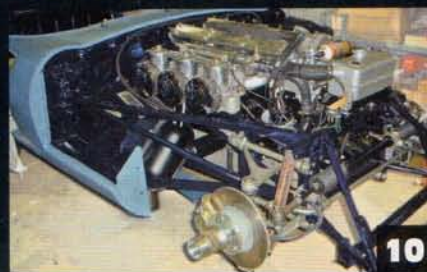
10 Hier wird es deutlich: Der E-Type war ursprünglich für den Renneinsatz konzipiert

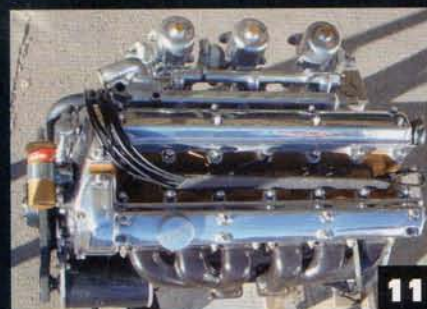
11 Erinnern an den Jaguar Mark X: dreifach SU-Vergaser HD8

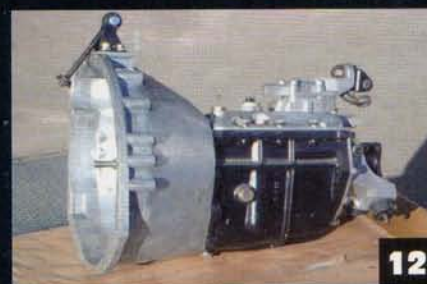
12 Die Alu-Kupplungsglocke beherbergt eine Borg & Beck-Schraubenfeder-Trockenkupplung

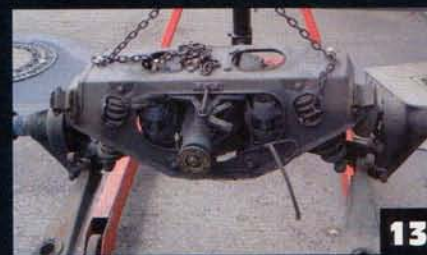
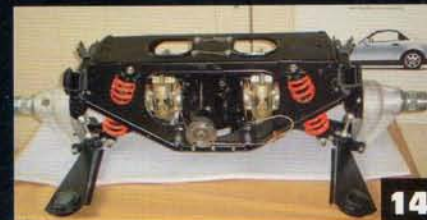
13 + 14 Ungewöhnliche britische Hinterachs-Konstruktion: Ein Stahlblechkasten trägt das Differenzial und die Querlenker
